降灰路面で車両がスタックするメカニズムを解明した研究論文を発表しました

タイトル：Evaluation of vehicle running performance on ash-covered roads

別添資料

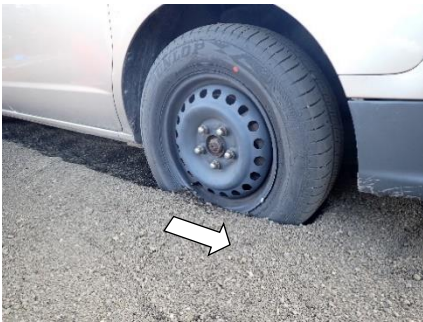
図 3. 降灰路面を走行しスタックした車両の駆動輪。タイヤの高さの半分以上が火山灰層に沈み込んでいる。火山灰の厚さ約 20 cm、試験車両は No. 8、夏用タイヤを装着。矢印は車両の進行方向。

2021 年の富士山ハザードマップ改定に伴い、同年 11 月に山梨県は“火山灰堆積時における車両走行等の体験事業”を開催しました。その結果、火山灰の厚さが約 10 cm を超えると二輪駆動車はスタックしてしまうことが指摘されていました。今回、我々は実験に基づき、降灰路面における車両の走破性能を定量的に評価すると共に、スタックするメカニズムについて次の通り解明しました。二輪駆動車がスタックした際、駆動輪のタイヤはその高さの半分以上が降灰路面に沈み込んでいる状態でした（図 3）。降灰路面の火山灰粒子は降り積もっただけなので自由に動くことができ、加えて火山灰粒子は空隙が多く密度が軽いので、駆動輪の回転によって容易に掻き出されてしまいます。すると駆動輪が降灰路面に徐々に沈み込んでしまい、走行抵抗が増加し最終的に車両がスタックすることが判明しました（図 4）。降灰路面の性質は砂利道、あるいは雪道や凍結路面と異なります。砂利道に敷かれている碎石も自由に動くことができますが、火山灰に比べ密度が高く、粒径が大きく、扁平率が高い形状をしているため、タイヤから駆動力が働いても容易に動きません。雪道や凍結路面でも車両はスリップやスタックする場合があります、これはタイヤと雪や氷の摩擦係数が著しく低いことが主な原因です。タイヤチェーン（冬用タイヤを含む）は、エッジ効果（注釈 1）によりタイヤと路面の摩擦力を向上させるので、雪道・凍結路面における走破性や安全性の向上には有効です。一方、火山灰粒子はタイヤとの摩擦係数が氷や雪ほど低くなく、エッジ効果は火山灰粒子を掻き出してしまふ働きを高めてしまうので、タイヤチェーンの装着は降灰路面の走破性の向上には寄与しないことが判明しました（図 5）。

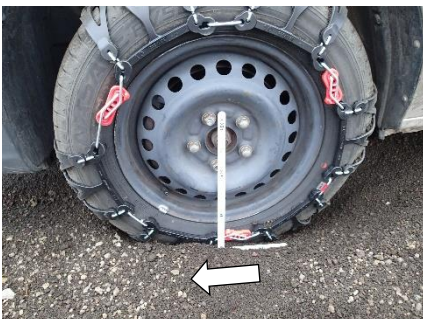
図 5. 樹脂製タイヤチェーンを装着して降灰路面を走行しスタックした車両の駆動輪。非装着時と同様にタイヤが降灰路面に沈み込んでいる。走破距離はタイヤチェーン非装着時と比べほぼ同じか短くなった。試験車両と試験路は図 3 と同じ。
